**Zpráva z technické inspekce
rodinného domu**

Na základě objednávky vlastníka rodinného domu a na základě osobní prohlídky domu na adrese Sněžňenková 2430, 250 01 Brandýs nad Labem, je zpracována a vydána tato zpráva z technické inspekce nemovitosti.

- 2.1. Zadavatel:** **Alena Hezinová**
Čím 75
26203, Čím
- 2.2. Zpracovatel:** **Comfort Space, a.s.**
Argentinská 1027/20
170 74 Praha 7 – Holešovice
IČ: 28480970 DIČ: CZ28480970
tel.: 270 005 544, 270 005 547
e-mail: obchod@comfort-space.cz
- Petr Mantlík**
Stavební inspektor
- 2.3. Autorizace** Ing. Marek Šebesta
Autorizovaný inženýr pro pozemní stavby
ČKAIT č.o.: 401 693
- 2.4. Datum technické inspekce:** 24.5.2017
- 2.5. Datum zpracování:** 31.5.2017

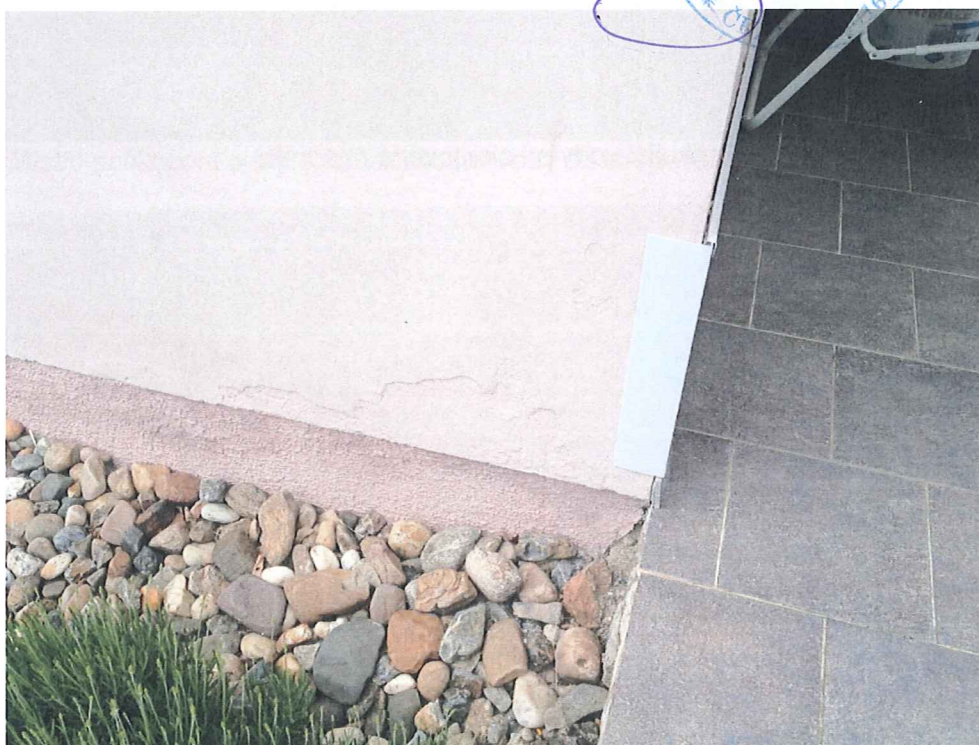
Místní poškození omítky od odstříkující vody od okapového chodníku

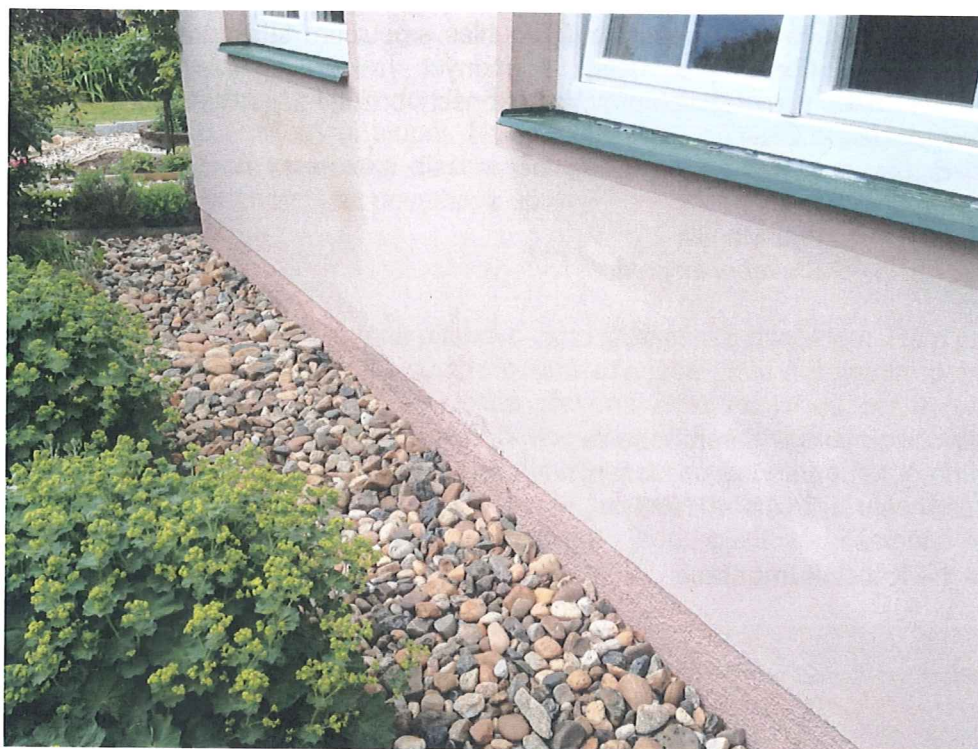
Místní poškození omítky od odstříkující vody od okapového chodníku

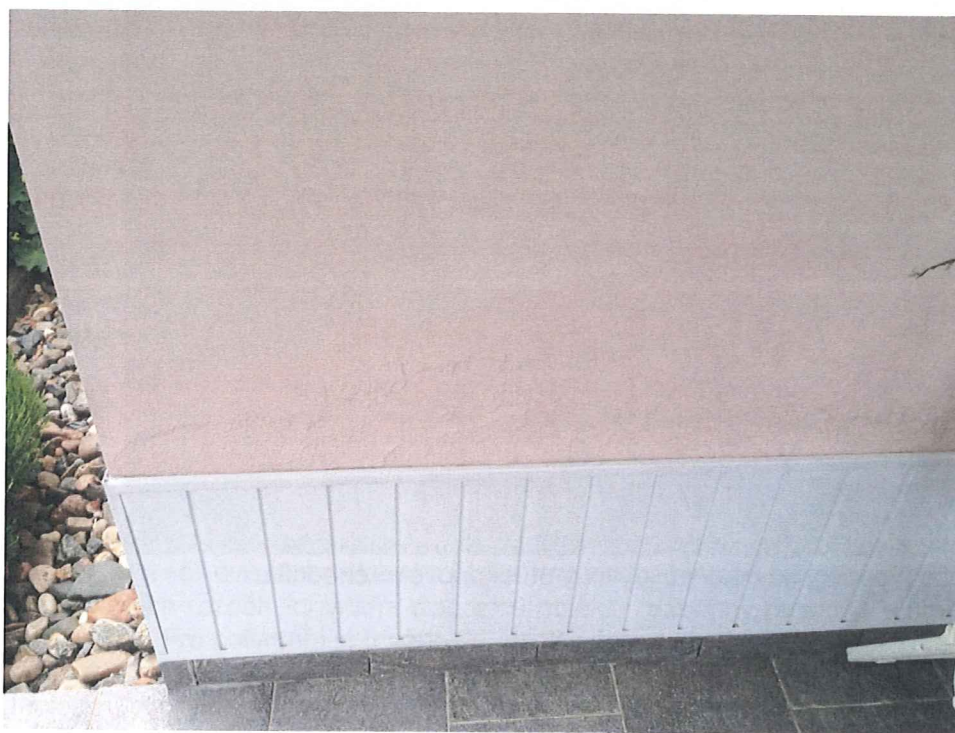
Poškození omítky od odstříkující vody od dlažby chodníku

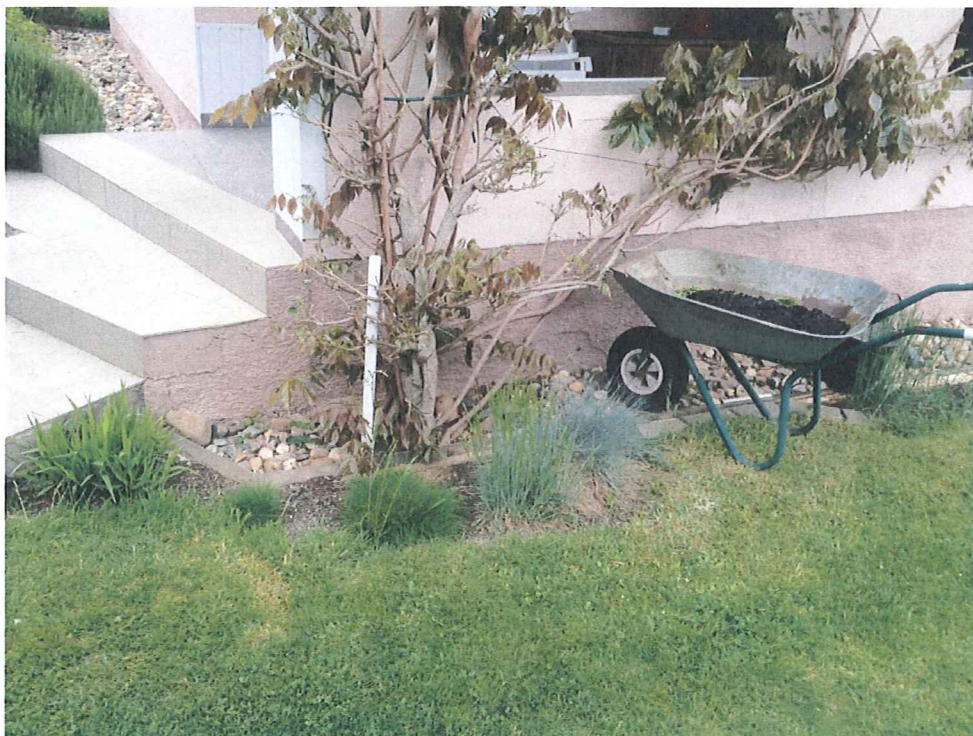
Místní poškození omítky od odstříkující vody od okapového chodníku

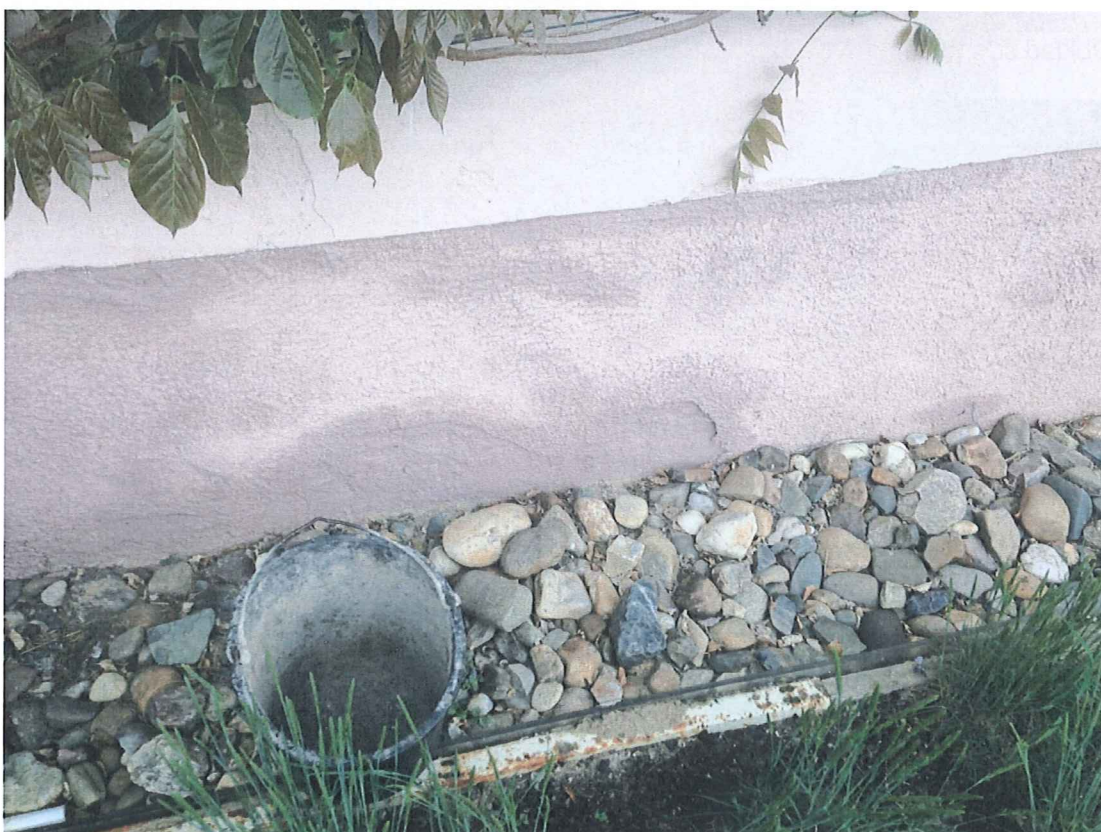
Místní poškození omítky od odstříkující vody od okapového chodníku

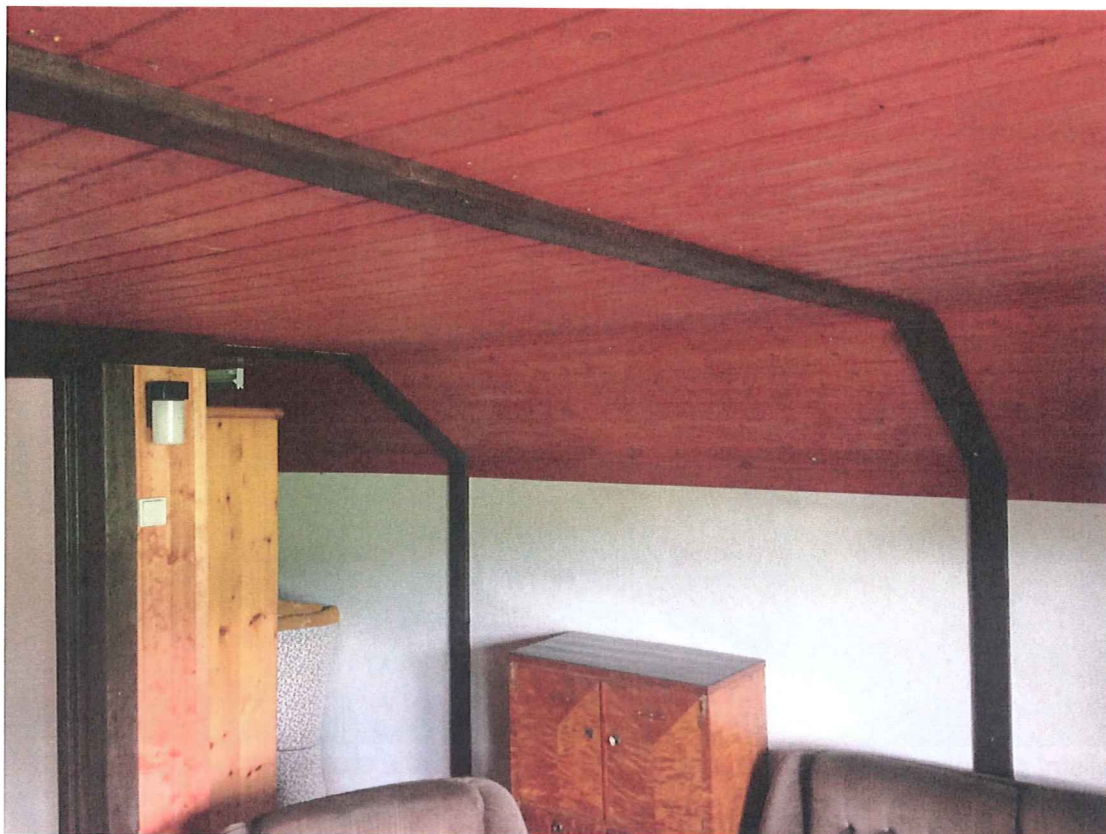
Obklad stropu „letního pokoje“ v 2.NP

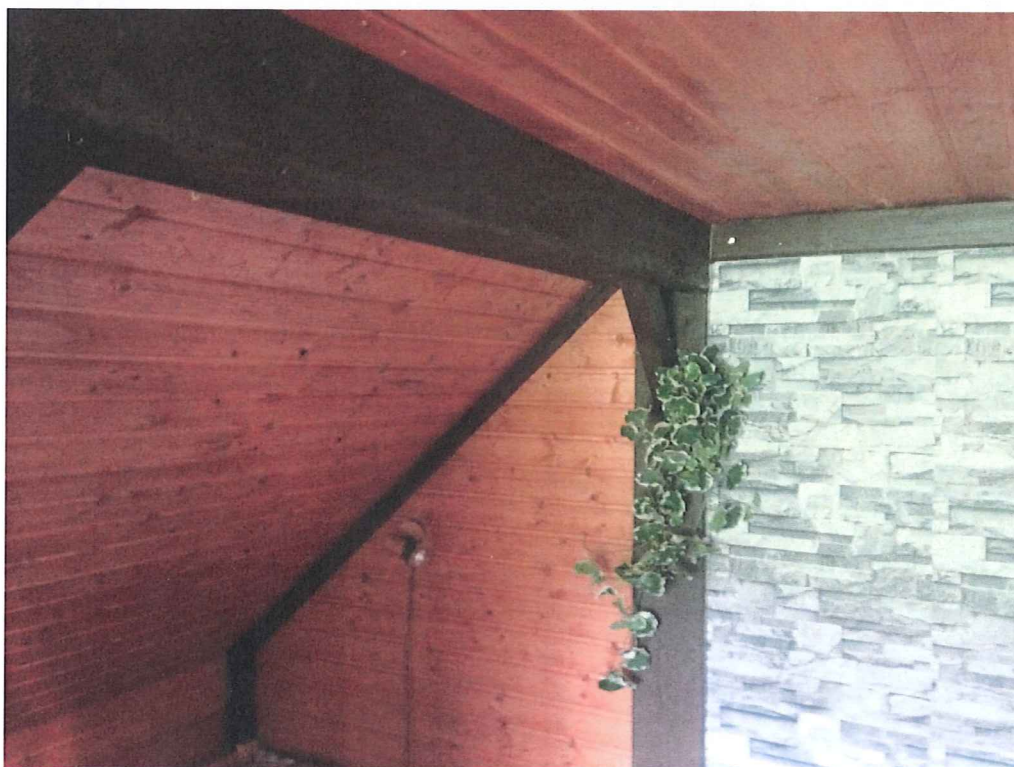
Obklad stropu a stěn „letního pokoje“ v 2.NP

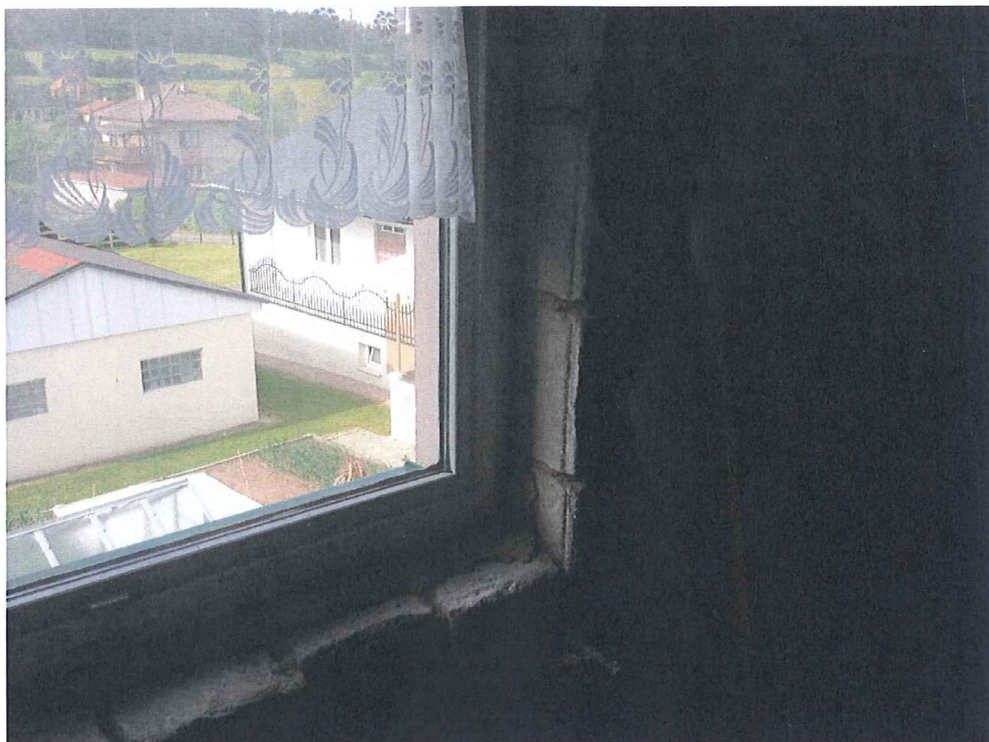
Neomítnuté stěny v podkroví

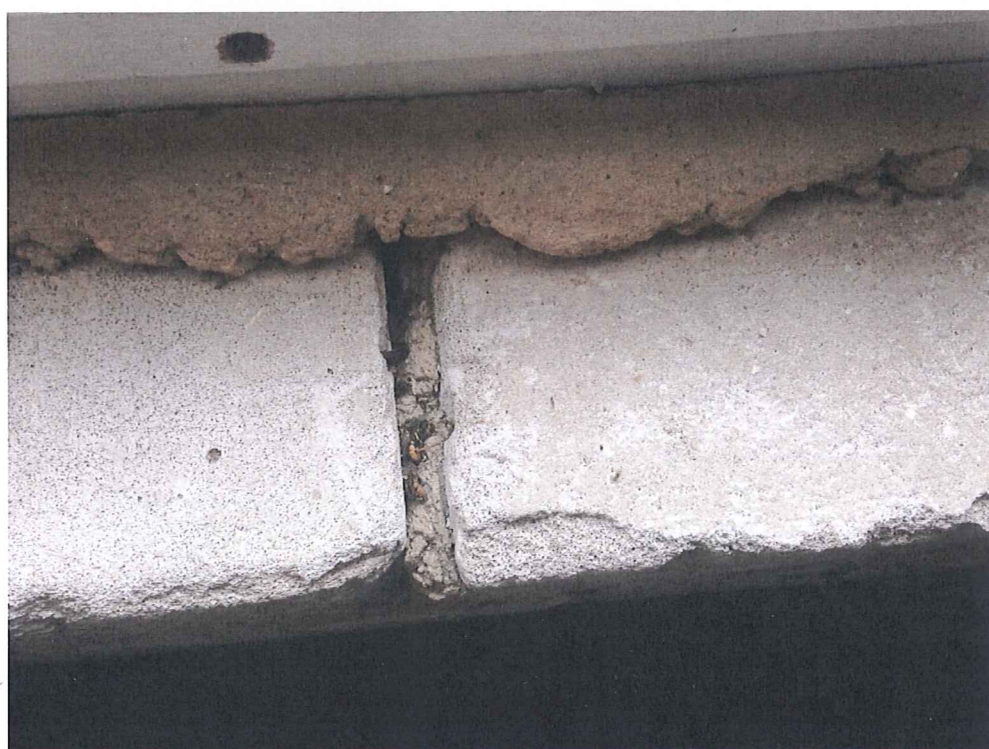
Neomítnuté stěny v podkroví

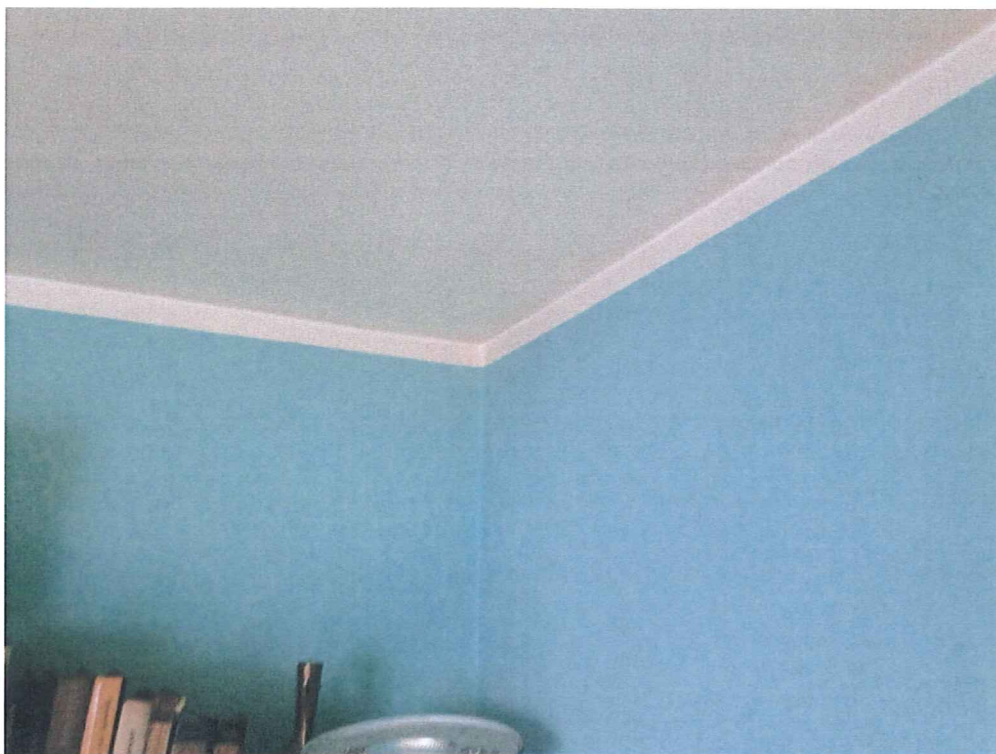
SDK předstěny a stropu

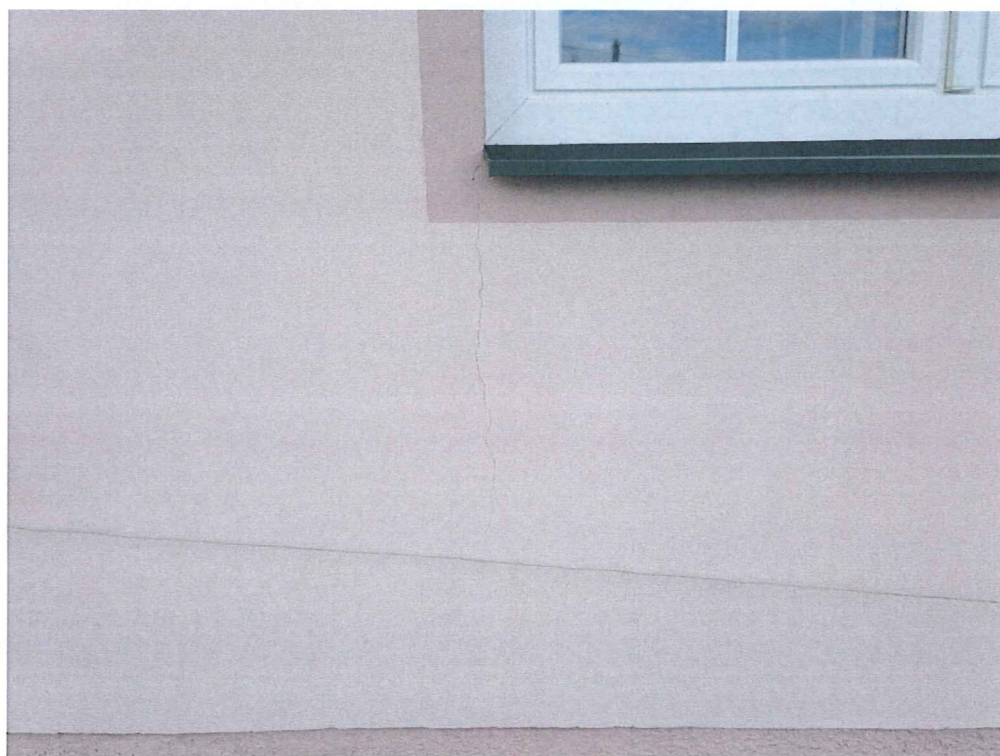
tvořeny povrchy z keramické dlažby a skládaných laminátových „plovoucích“ podlahových krytin. Podlahy v 1.NP nemají žádné zjevné vady. Vnější omítky ve fasádě vykazují trhliny způsobené dotvarováním objektu po rekonstrukci zejména na přechodu podsklepené a nepodsklepené části. Vnitřní omítky nevykazují žádné viditelné vady nebo poruchy, protože jsou opatřeny SDK předstěnami. Na SDK plochách nejsou viditelné žádné praskliny, které by signalizovaly pohyb konstrukcí. Obvodové a vnitřní stěny objektu jsou bez jakýchkoli projevů vlhkosti (místně na obvodových stěnách narušení omítky odstříkovou vodou či náznaků plísní. 1. nadzemní podlaží bylo prohlédnuto s konstatováním žádných závad.

Praskliny v omítce fasády

Z výše uvedeného soupisu provedených kontrol rodinného domu jednoznačně vyplývá, že je objekt v celkově technickém pořádku bez zjevných závad na nosných konstrukcích či konstrukcích rozdělující vnitřní dispozice objektu. Všechny praskliny v omítce se zdají být neaktivní. Pro potvrzení je možno na prasklinách zhotovit sádrové terče pro sledování. Z důvodu předstěn z SDK nebylo možno posoudit vnitřní omítky a strop nad 1.NP ale z malého výskytu trhlinek na SDK se dá odvodit že v konstrukci nedochází k nepřijatelným stavům a pohybům.

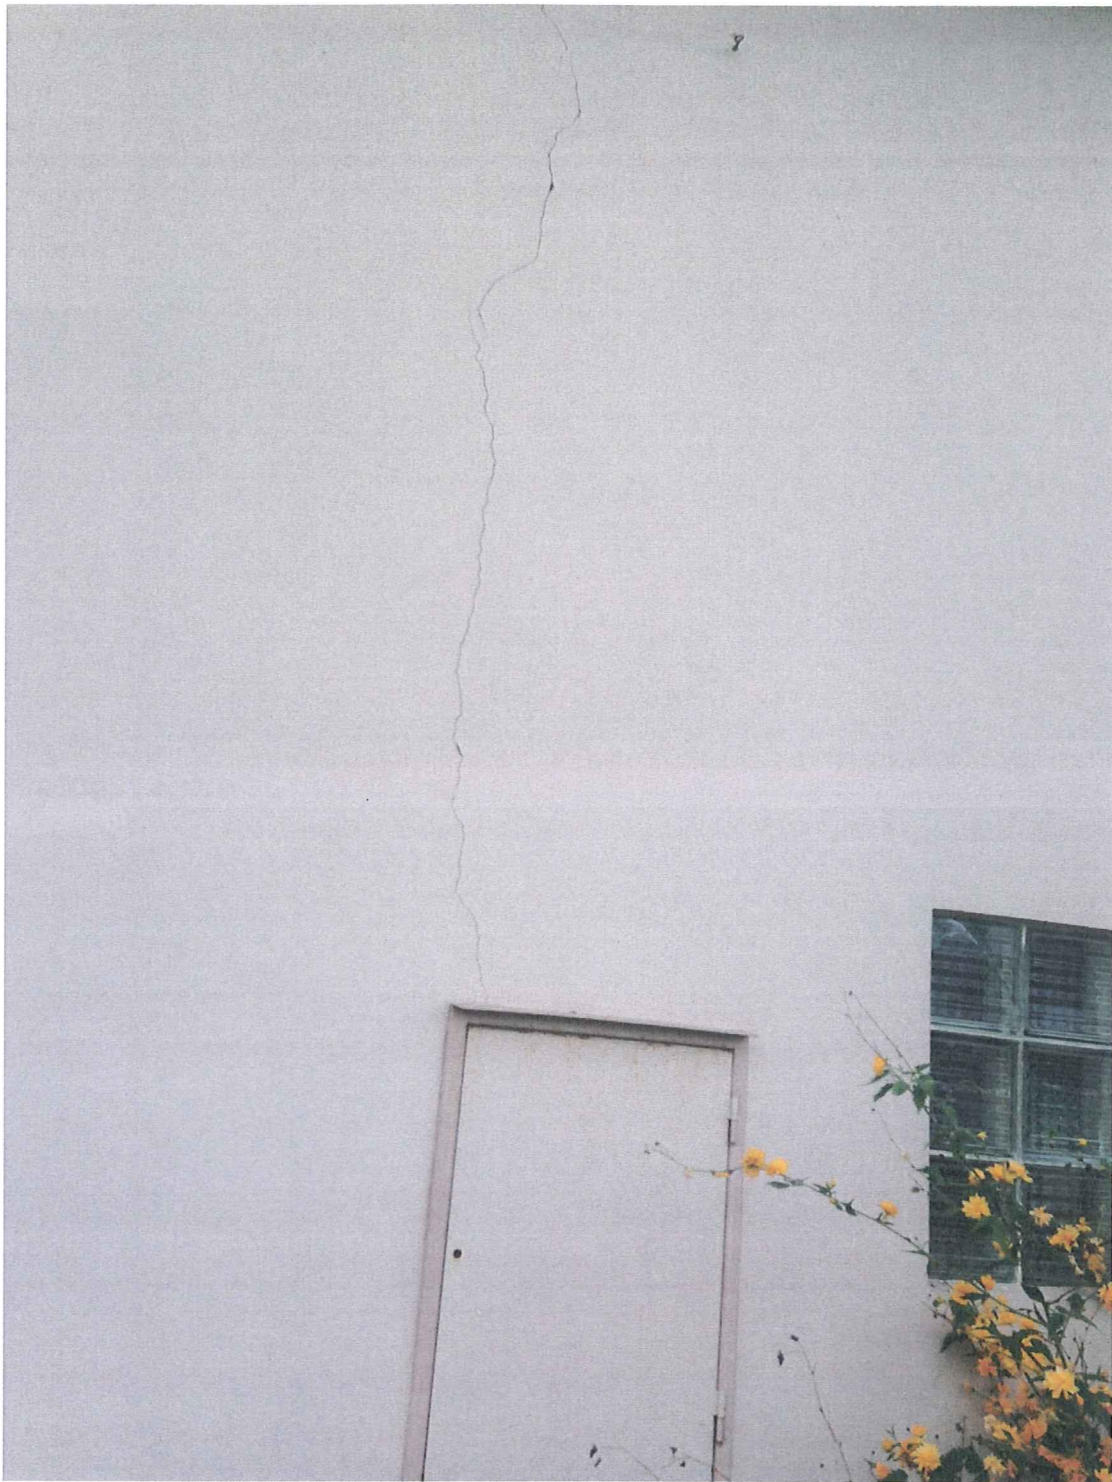
” Prasklina v omítce na rozhraní podsklepení a nepodsklepení

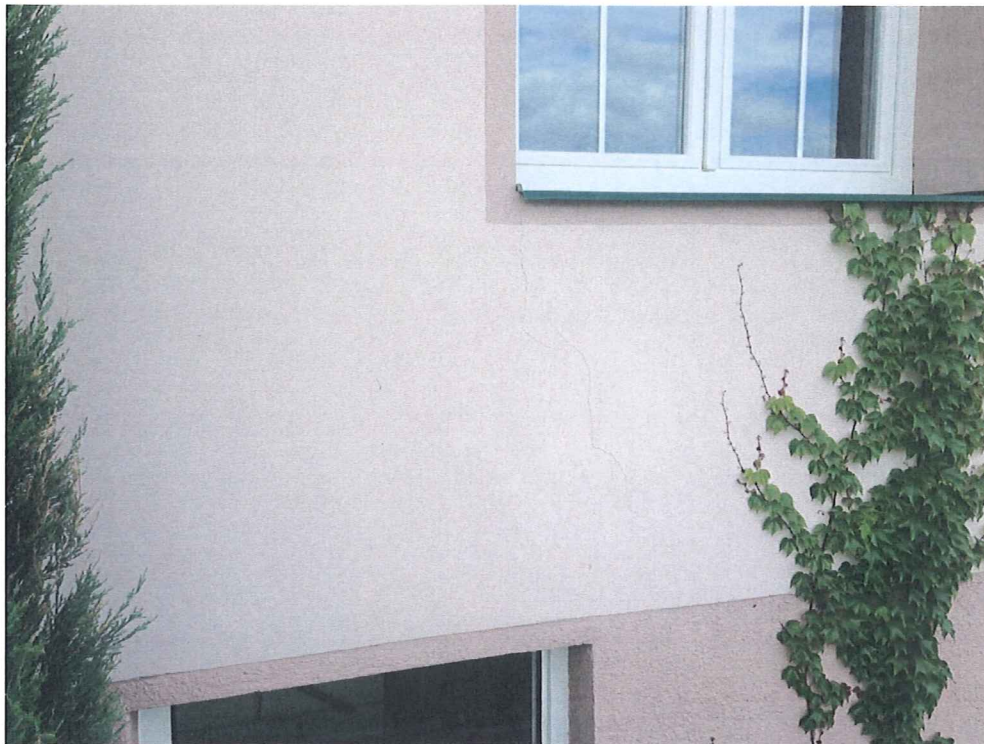
Praskliny v omítce fasády

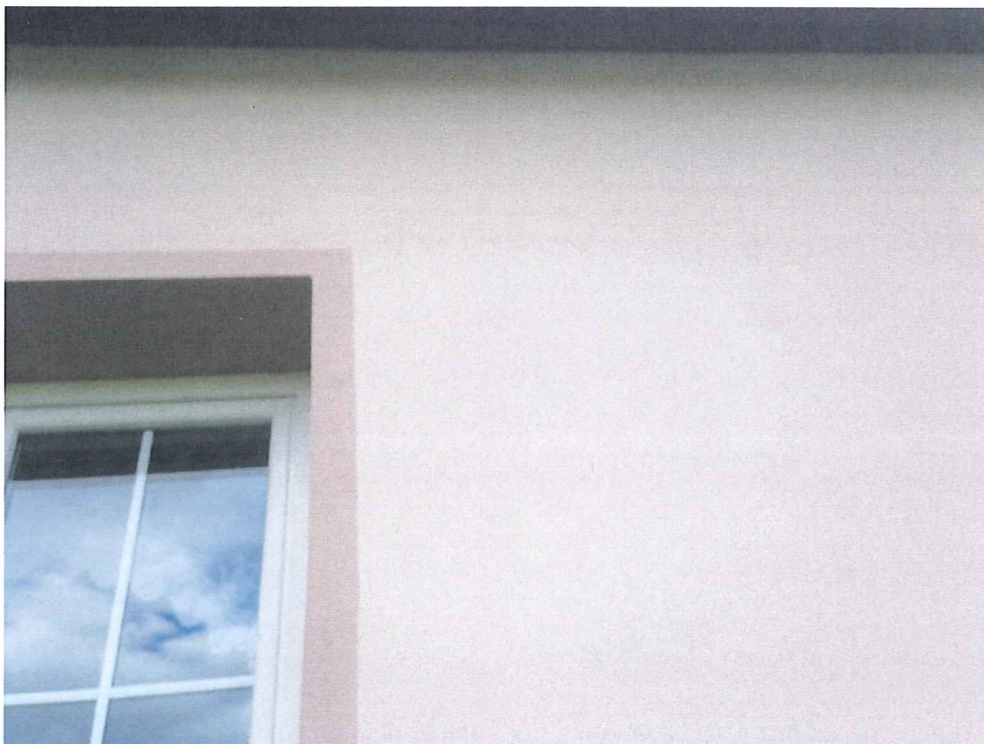
Praskliny v omítce fasády

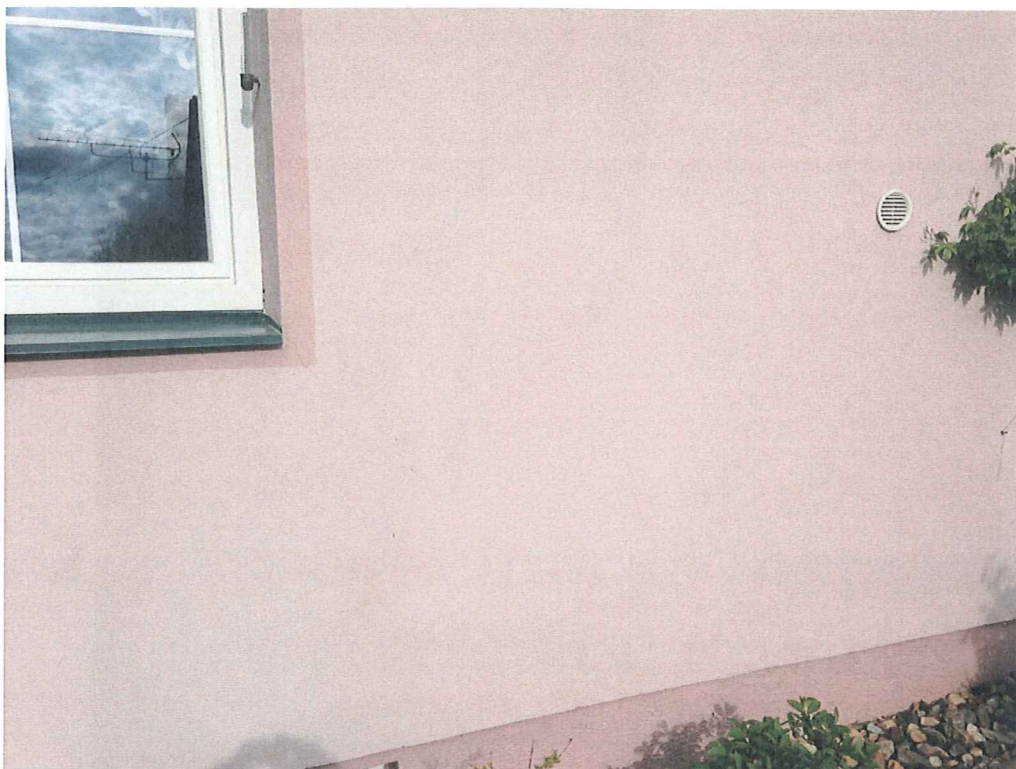
Praskliny v omítce
